Höors Fastighets AB genomför syllbyte på Kv Ziegler 1 2014

Fördjupad information om syll och dess utbytesarbete, för dig som veta mer

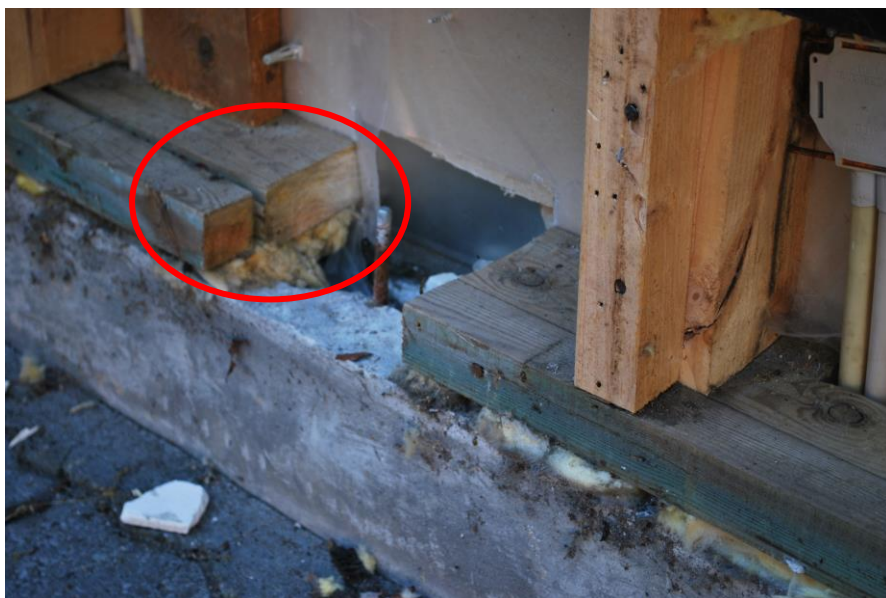
Under 1970-talet var en byggmetod tillåten där tjärpappen fick ersättas av glas- eller stenull, sk. mineralull, om syllen var av tryckimpregnerat virke. Man utgick ifrån att det tryckimpregnerade virket tålde vatten, vilket det också gör, men i senare tid har kunskapen om tryckimpregnerat trä ökat. Idag vet man att de kemikalier som används för att göra trävirket fuktbeständigt reagerar med vatten. Reaktionen lämnar en skadad och ibland illadoftande syll efter sig, där doften finns kvar även vid det att syllen torkat. Denna metod är använd på Ringvägen när kvarteret byggdes 1978.

Reparationerna från Ringvägen 17. Att syllen varit våt syns på missfärgningarna efter delning (markerad med en röd ring).

Arbete med att byta syll är för att eliminera denna doftkälla och göra inomhusklimatet angenämare och förhindra vidare skadeverkningar i väggen. Jämte syllen byts även den isolering som varit i kontakt med syllen ut tillsammans med den skiva som täckt utsidan av isoleringen. Gipsskivan som utgör innerväggen är inte skadad eftersom den har varit skild från syllen av en plastfilm.

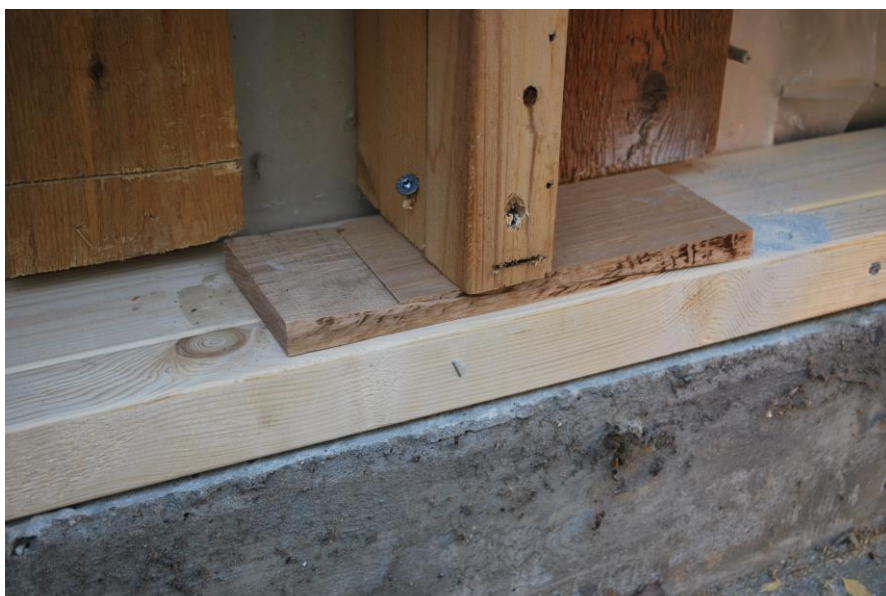
Så här ser den nya syllen ut efter reparationer. Fuktspärren syns inte på bilden

Den nya syllen är inte tryckimpregnerad utan av obehandlat virke. Under finns en vattentålig fuktspärr. För att väggregeln ska få tillbaka stödet mot grundmuren, används motstående ek-kilar som syns på bilden.
